OFFSET-MITAN VAIKUTUKSET AUTON HALLITTAVUUTEEN

Kone- ja tuotantotekniikan koulutusohjelma
2015

WHEEL OFFSET CHANGE EFFECTS FOR VEHICLE HANDLING

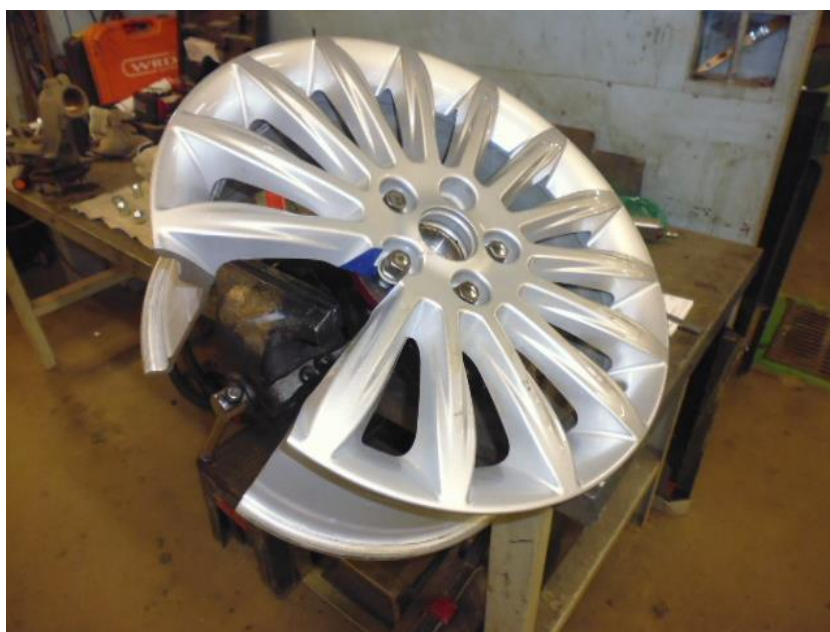
Kuva 6. Koejärjestely

Koejärjestely käy ilmi oheisesta kuvasta. Kuvassa 7 on nähtävissä oikeanlaisen mutterin kartiomuodon tärkeys pyörän keskitykselle pyörän napaan.

Pyörän kiinnityksen tutkimuksiin tarvittava vanne sekä pyörän napa saatiin uudeh-kosta Ford Mondeosta. Vanteesta leikattiin sopiva viipale, jotta pyöränmutterin kartion kiinnitys olisi mahdollista valokuvata. Jarrulevystä sorvattiin jarrupinta irti esityksen selkeyttämiseksi. Selkeyden vuoksi vanteen halkaisupinta on maalattu siniseksi ja jarrulevyn osa punaiseksi. Tarkoituksena on esittää miten vääränlainen pyöränmutterin kartio koskettaa vanteen vastaavaa. Alkuperäiselle vanteelle sopimattomat mutterit valikoitiin käytössä olleesta valikoimasta. Muttereiden ylikiristämällä voidaan tutkia vanteisiin aiheutuvia vaurioita sekä todeta pyörännavassa olevien pyöränpulttien kestävyys.

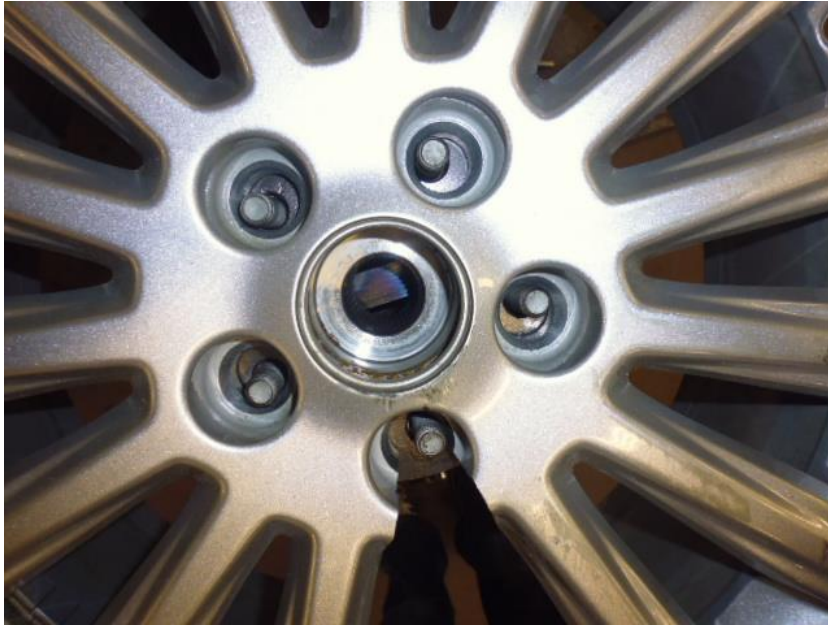
Kuva 7. Lähikuva vanteen keskityksestä

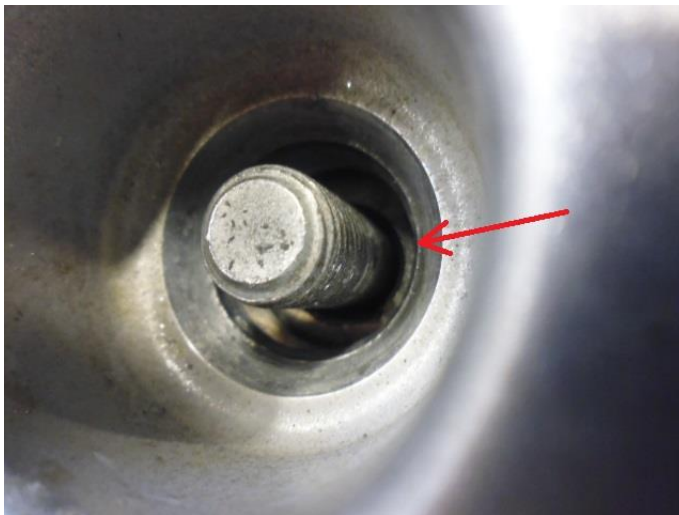
Kuva 12. Vanteen kartiopintaan on tullut jälki

Kuvassa punainen nuoli osoittaa vanteen kartiopintaan tulevaa jälkeä, mikä on muodostunut vääränlaisen mutterin käytön seurauksena.

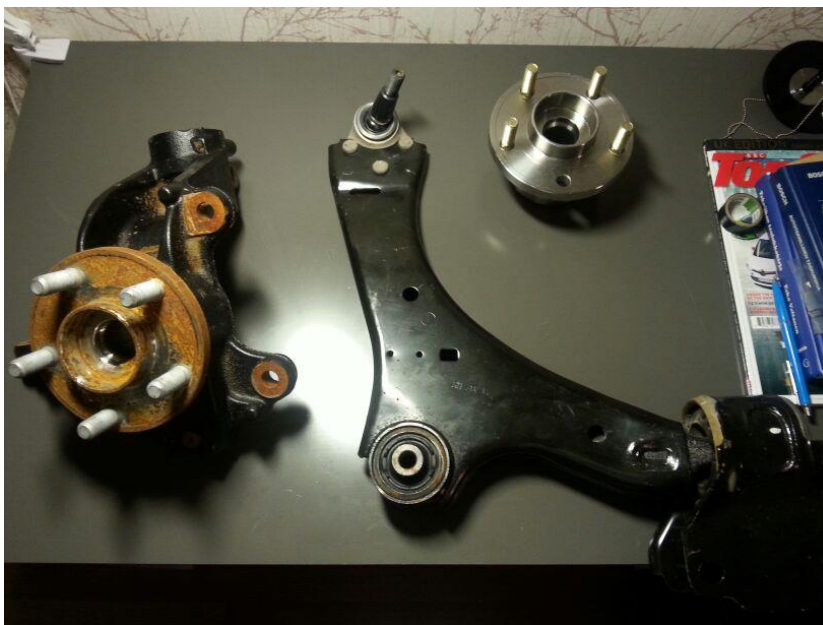
Kuva 13. Akseliston osia mallinnusta varten

Pyörän tuennan komponentteja mallinnettiin Solidworks ohjelman avulla, tarkoituksena etsiä kuormituspisteitä pyöräntuennan komponenteissa. Kyseisen ohjelman käyttöön päädyttiin, koska se kuuluu kone- ja tuotantotekniikan koulutusohjelmaan. Mallikappaleina oli kolariautosta saadut olka-akseli, pyörännapa ja alatukivarsi. Kappaleet punnittiin ja ne mallinnettiin mahdollisimman tarkoin, mitä käytettävissä olleet mittalaitteet antoivat myöden. Vanteen malli löytyi Internetistä. Se on malli todellisesta myynnissä olevasta vanne-mallista. Tärkeää oli, että vanteen mallinnusta oli mahdollista muokata melko vapaasti. Vanteen mallia muokattiin niin, että saatiin kaksi vanteetta, joiden ET-luvut ovat 50 ja 26. Solidworksin FEM-laskentaohjelma ei kyennyt ”verkottamaan” alkuperäistä vanteen mallia. Tästä johtuen mallia oli yksinkertaistettava. Alkuperäinen ja yksinkertaistettu vanne näkyvät kuvassa 14. Vanteen päämitat ovat 7,5x19.
